עמוד 1 מתוך 2  
**דוח בדיקה מס' 67/39184 T**

שם האתר וכתובתו: **גן ציבורי מס' 13 "כרמל העליון (אליקו)" רח' שדרות הדקלים / כרמל, צור יגאל**  
 כמות המתקנים - **2** כמפורט בהמשך הדוח.  
 בדיקה של מתקני משחקים לילדים מתוצרת לא ידועה (מספרם **1-2** כמפורט בתיאור המתקנים)  
 חלקם מסומנים בתווית סימון של **---** (מספרם **---** כמפורט בתיאור המתקנים)

**תאריך הבדיקה: 01.03.2016**

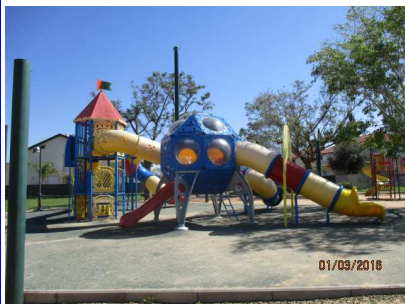
**שטח כיסוי: חול**

סוג הפגם	פירוט הליקויים	לא ישים	לא מתאים	מתאים	הנושא הנבדק
חמור	1-2 – נדרש לתחח, לסנן ולהוסיף כיסוי שטח חול.		1-2		<b>12. כיסוי משטחים מתחת למתקנים וסביבתם</b>

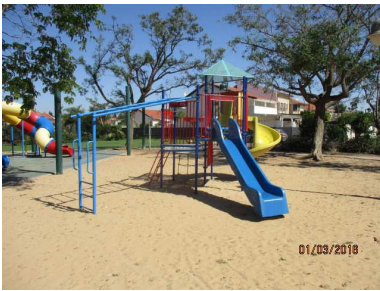
**מתקן מס' 1 - מתקן משולב ממתכת רב מפלסי**

מתקן עשוי מתכת, משטחי ההליכה מותקנים על 4 רגלים ממתכת, המעוגנות לקרקע.

- למפלס 6 קיים גגון מעוגל מפח מחורר, מפלס 1 **משולש** בגובה של **90 ס"מ** מפני הקרקע. מפלס 2 **משולש** בגובה של **100 ס"מ** מפני הקרקע. מפלס 3 **משולש** בגובה של **124 ס"מ** מפני הקרקע. מפלס 4 **משולש** בגובה של **136 ס"מ** מפני הקרקע. מפלס 5 **משולש** בגובה של **198 ס"מ** מפני הקרקע. מפלס 6 **משולש** בגובה של **167 ס"מ** מפני הקרקע.

1. מגלשה מגלילים ממתכת
2. סולם משופע ממתכת
3. מעבר ידיים ממתכת
4. רשת כבלים משתי וערב
5. ללא רכיבים
6. מגלשה ישרה מפברגלס

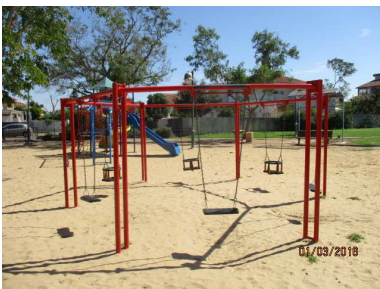
**מתקן מס' 2 - מתקן רב נדנדות**

על מסגרת אופקית מצינורות מתכת בצורת משושה המורכבת על 6 עמודים מעץ מותקנות 6 נדנדות המחוברות באמצעות שרשראות תילי ומחברים לקורה האופקית ע"י מערכת מיסוב 2 מושבי כיסא מפח מחורר עם שרשרת כסוגרו- 4 מושבים שטוחים מעץ.
