עמוד 1 מתוך 3  
**דוח בדיקה מס' 67/39173 T**

שם האתר וכתובתו: **גן ציבורי מס' 14 "כרמל תחתון" רח' כרמל 57, צור יגאל**  
 כמות המתקנים - **4** כמפורט בהמשך הדוח.  
 בדיקה של מתקני משחקים לילדים מתוצרת לא ידועה (מספרם **1-4** כמפורט בתיאור המתקנים)  
 חלקם מסומנים בתווית סימון של **---** (מספרם **---** כמפורט בתיאור המתקנים)

**תאריך הבדיקה: 01.03.2016**

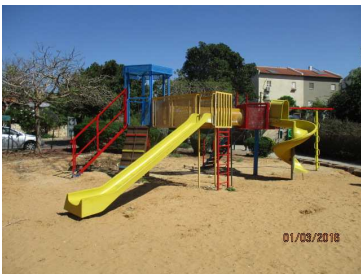
**מתקן מסי 1- מתקן משולב ממתכת בעל 3 מגדלים**

מתקן עשוי מתכת, משטחי ההליכה מותקנים על 4 רגלים ממתכת, המעוגנות לקרקע.

למגדל לא קיים גגון, מפלס מרובע בגובה של 180 ס"מ מפני הקרקע.

למגדל קיים גגון מרובע מפח מחורר, מפלס מרובע, בגובה של 160 ס"מ מפני הקרקע.

למגדל לא קיים גגון, מפלס מרובע, בגובה של 195 ס"מ מפני הקרקע.

בין מגדל מס' 1 למגדל מס' 2 מורכב: מנהרת זחילה מפח מחורר (מורכבת מ- 3 רכיבים)  
 בין מגדל מס' 2 למגדל מס' 3 מורכב: גשר מעבר מפח מחורר ועץ

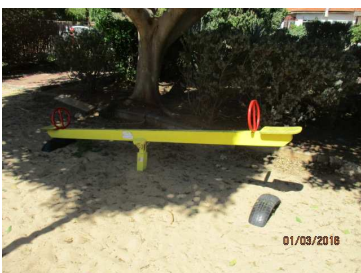
**מתקן מסי 2 - מתקן עלה ורד**

על תמך מרכזי ממתכת מעגן לקרקע, מורכבת על מערכת מיסבים קורת ממתכת במצב אופקי. בקצות הקורה מותקנים מושבים מעץ **אחד בכל צד** עם מאחזי יד עגולים ממתכת. בקצות קורת הנדנדה נעוצים בקרקע צמיגים לבלימת מכת הנדנדה בקרקע.

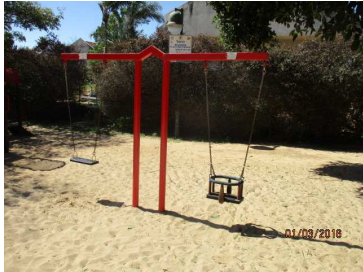
**מתקן מסי 3 - מתקן חצובת נדנדה**

בנוי על חצובת "T" ממתכת המעוגנת לקרקע מותקנות שתי נדנדות האחת כיסא מתכת ועץ השנייה מושב שטוח מעץ. המושבים תלויים על שרשראות ומחוברים לקורה האופקית ע"י מערכת מיסוב.

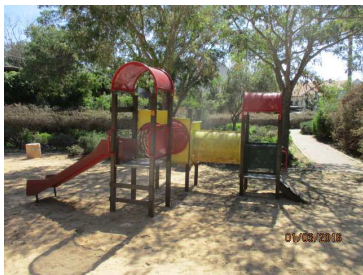
**מתקן מסי 4- מתקן משולב מעץ בעל 3 מגדלים**

מתקן עשוי מעץ, משטחי ההליכה מותקנים על 4 רגלים מעץ, המעוגנות לקרקע.

בין מגדל מס' 1 למגדל מס' 2 מורכב: מנהרת זחילה מטבעות מתכת  
 בין מגדל מס' 2 למגדל מס' 3 מורכב: מנהרת זחילה מפח מחורר
