עמוד 1 מתוך 3
דוח בדיקה מס' 67/39171 T

שם האתר וכתובתו: גן ציבורי מס' 15 "צרעה" רח' צרעה 12, צור יגאל
 כמות המתקנים - 3 כמפורט בהמשך הדוח.
 בדיקה של מתקני משחקים לילדים מתוצרת לא ידועה (מספרם 1-3 כמפורט בתיאור המתקנים)
 חלקם מסומנים בתווית סימון של --- (מספרם --- כמפורט בתיאור המתקנים)

גבי שואף בע"מ - בדיקות לא הורסות ופיקוח איכות

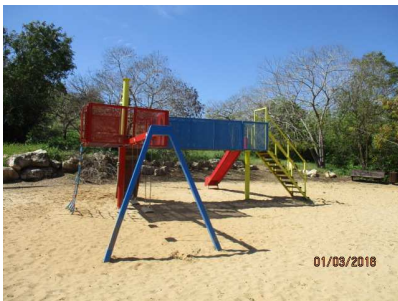
מתקן מס' 1 - מתקן משולב ממתכת בעל 2 מגדלים

מתקן עשוי מתכת, משטחי ההליכה מותקנים על עמוד מרכזי ממתכת, המעוגנות לקרקע.

למגדל קיים גגון משושה מפח מחורר, מפלס מרובע בגובה של 175 ס"מ מפני הקרקע.

1. מגלשה ישרה מפברגלס
2. גרם מדרגות ממתכת עם מדרגות עץ

למגדל לא קיים גגון, מפלס מרובע, בגובה של 175 ס"מ מפני הקרקע.

1. קיר טיפוס אינדיאני מעץ עם שרשרת עזר
2. רשת שתי וערב מכבלים
3. חצבת מתכת עם 2 מושבי עץ שטוחים
4. מושב עץ בפנים המגדל

בין מגדל מס' 1 למגדל מס' 2 מורכב: מנהרת זחילה מרובעת אנכי ממתכת

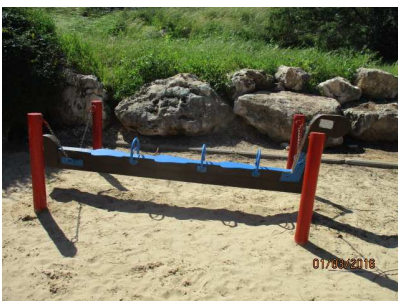
מתקן מס' 2 - מתקן נדנדת סירה

על 4 עמודי מתכת אנכיים המעוגנים לקרקע מותקנת נדנדת סירה הבנויה מלוח עץ אופקי כפול אשר בקצותיו (קדימה ואחורה) מותקנים לוחות עץ המשווים למתקן צורת סירה עתיקה. הקורה האופקית מחוברת לעמודים האנכיים באמצעות שרשראות תלייה ומערכות של מיסבים המותקנים בגוף הסירה ובעמודים הניצבים, בחלקה העליון של הקורה מותקנים 3 מושבי עץ וליד כל אחד מהם מאחז יד עגול ממתכת

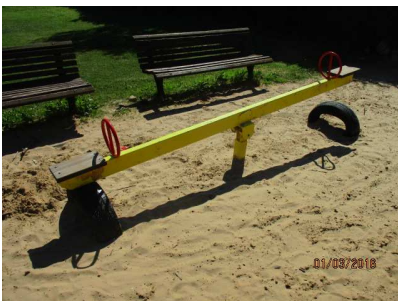
מתקן מס' 3 - מתקן עלה ורד

על תמך מרכזי ממתכת מעגן לקרקע, מורכבת על מערכת מיסבים קורת ממתכת במצב אופקי. בקצות הקורה מותקנים מושבים מעץ **אחד בכל צד** עם מאחזי יד עגולים ממתכת. בקצות קורת הנדנדה נעוצים בקרקע צמיגים לבלימת מכת הנדנדה בקרקע.
