דוח בדיקה מס' 67/39170 T

מתקן מס' 1 - מתקן חצובת נדנדה

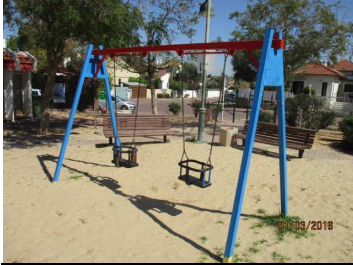
בנוי על חצובה ממתכת המעוגנת לקרקע מותקנות שתי נדנדות עריסה מגומי. המושבים תלויים על שרשראות ומחברים לקורה האופקית ע"י מערכת מיסוב.

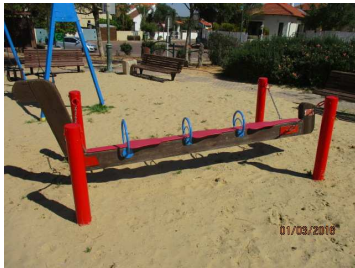
מתקן מס' 2 - מתקן נדנדת סירה

על 4 עמודי מתכת אנכיים המעוגנים לקרקע מותקנת נדנדת סירה הבנויה מלוח עץ אופקי כפול אשר בקצותיו (קדימה ואחורה) מותקנים לוחות עץ המשווים למתקן צורת סירה עתיקה. הקורה האופקית מחוברת לעמודים האנכיים באמצעות שרשראות תלייה ומערכות של מיסבים המותקנים בגוף הסירה ובעמודים הניצבים, בחלקה העליון של הקורה מותקנים 3 מושבי עץ וליד כל אחד מהם מאחז יד עגול ממתכת

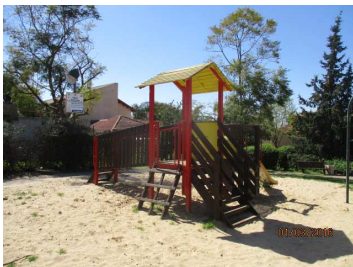
מתקן מס' 3 - מתקן משולב מעץ בעל 2 מגדלים

מתקן עשוי מעץ, משטחי ההליכה מותקנים על 4 רגלים מעץ, המעוגנות לקרקע.

למגדל קיים גגון משופע מעץ, מפלס **מרובע** בגובה של **93 ס"מ** מפני הקרקע.

למגדל לא קיים גגון, מפלס **מרובע**, בגובה של **93 ס"מ** מפני הקרקע.

בין מגדל **מס' 1** למגדל **מס' 2** מורכב: מנהרת זחילה מפח מחורר

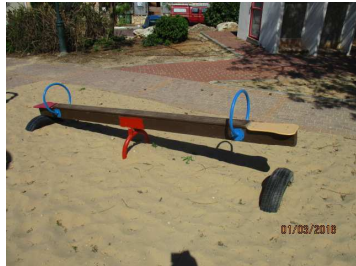
מתקן מס' 4 - מתקן עלה ורד

על תמך מרכזי ממתכת מעגן לקרקע, מורכבת על מערכת מיסבים קורת מעץ במצב אופקי. בקצות הקורה מותקנים מושבים מפלסטיק אחד בכל צד עם מאחזי יד עגולים ממתכת. בקצות קורת הנדנדה נעוצים בקרקע צמיגים לבלימת מכת הנדנדה בקרקע.
