עמוד 1 מתוך 3
דוח בדיקה מס' T 67/39169

שם האתר וכתובתו: גן ציבורי מס' 17 "אודם" רח' אודם 60, צור-יגאל
 כמות המתקנים - 3 כמפורט בהמשך הדוח.
 בדיקה של מתקני משחקים לילדים מתוצרת לא ידועה (מספרם 1-3 כמפורט בתיאור המתקנים)
 חלקם מסומנים בתווית סימון של --- (מספרם --- כמפורט בתיאור המתקנים)

גבי שואף בע"מ - בדיקות לא הורסות ופיקוח איכות

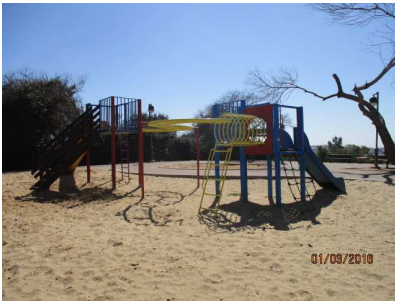
מתקן מסי 1 - מתקן משולב מעץ ומתכת בעל 2 מגדלים

מתקן עשוי מעץ ומתכת, משטחי ההליכה מותקנים על 4 רגלים מעץ, המעוגנות לקרקע.

מגדל מס' 1

למגדל קיים גגון משופע מעץ,

מפס 1- **מרובע** בגובה של **115 ס"מ** מפני הקרקע.

מפס 2- **מרובע** בגובה של **122 ס"מ** מפני הקרקע.

1. מגלשה ישרה מפברגלס (מפס 1)
2. מנהרת זחילה מטבעות מתכת ובקצה סולם משופע ממתכת (מפס 1)
3. סולם טיפוס מכבלים שרשראות ומדרכי עץ (מפס 1)
4. עמוד גלישה אנכי ממתכת (מפס 2)

למגדל לא קיים גגון, מפס **מלב** בגובה של **172 ס"מ** מפני הקרקע.

1. סולם טיפוס משופע מעץ
2. גרם מדרגות מעץ
3. מגלשה ישרה מפברגלס

בין מגדל מס' 1 למגדל מס' 2 מורכב: מתקן מעבר ידיים גלי ממתכת

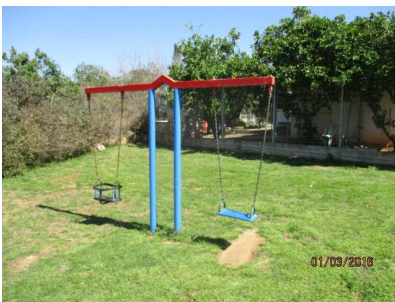
מתקן מסי 2 - מתקן חצובת דנדנה

בנוי על חצובת T ממתכת המעוגנת לקרקע מותקנות שתי דנדנות אחת שטוחה מגומי ואחת מושב עריסה מגומי. המושבים תלויים על שרשראות ומחוברים לקורה האופקית ע"י מערכת מיסוב.

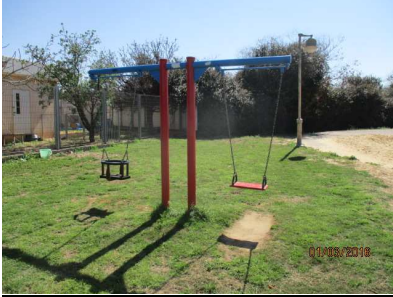
מתקן חצובת נדנדה - מתקן מסי 3

בנוי על חצובת T ממתכת המעוגנת לקרקע מותקנות שתי נדנדות אחת שטוחה מגומי ואחת מושב עריסה מגומי.. המושבים תלויים על שרשראות ומחברים לקורה האופקית ע"י מערכת מיסוב.
