עמוד 1 מתוך 2
T דוח בדיקה מס' 67/39174

שם האתר וכתובתו: גן ציבורי מס' 12 "ליבנים" שדרות הדקלים / ליבנים, צור יגאל
 כמות המתקנים - 2 כמפורט בהמשך הדוח.
 בדיקה של מתקני משחקים לילדים מתוצרת לא ידועה (מספרם 1-2 כמפורט בתיאור המתקנים)
 חלקם מסומנים בתווית סימון של --- (מספרם --- כמפורט בתיאור המתקנים)

בדיקה חלקית בהתאם לדרישות התקן ת"י 1498 "מתקני משחקים" – בחלקים המפורטים להלן:
 חלק מס' 1 משנת 2000 סעיפים 8.4, 8.3, 8.1, 5.2, 5.1, 8.7.2, 8.7.3, 8.4, 8.3, 8.1, 5.2, 5.1, סעיפים 2000 ומשנת 2001 סעיפים 4.2, טבלה 2 וסעיף 5.
 חלק מס' 4 משנת 1994 כולל ג"ת משנת 2000 ומשנת 2001 סעיפים 4.2, טבלה 2 וסעיף 5.
 חלק מס' 5 משנת 1994 כולל ג"ת משנת 1998 ומשנת 2000 סעיף 4, תת סעיפים 4.1.3, 4.1.4, 4.2.2, 4.3 וסעיף 5, תת סעיפים 5.1.1, 5.1.2, 5.1.4.

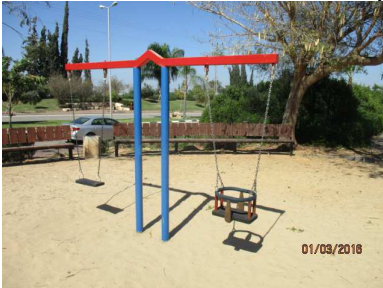
מתקן מסי 1 - מתקן חצובת נדנדה

בנוי על חצובת T ממתכת המעוגנת לקרקע מותקנות שתי נדנדות מושב עריסה מגומי ומושב שטוח מגומי המושבים תלויים על שרשראות ומחבורים לקורה האופקית ע"י מערכת מיסוב.

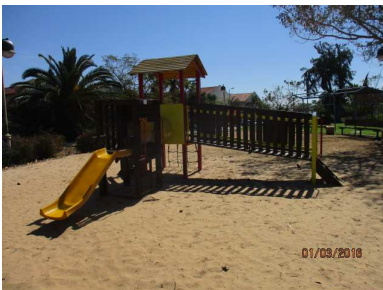
מתקן מסי 2- מתקן משולב מעץ בעל 2 מגדלים

מתקן עשוי מעץ,

משטחי ההליכה מותקנים על 4 רגלים מעץ, המעוגנות לקרקע.
