א.ד. גן ציבורי 6 הגבעה ברחוב פריבס 86 כוכב יאיר צור

פירוט המתקנים 1 כמות המתקנים שנבדקו כמפורט בהמשך הדוח
בדיקה של מתקני משחקים לילדים מתוצרת לא ידועה (מספרם כמפורט בתיאור המתקנים)

מזהה	שם שאלון/ברקוד
1531517	מתקן משולב עם מגדלים תקן ישן 1-

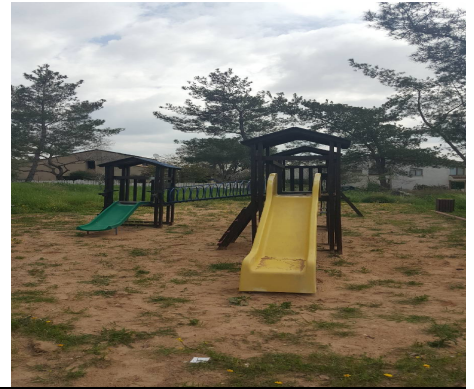
נתוני תמונה

# שאלה	תשובה	הערה
מהדורת בדיקה	תקן ישן	
פירוט ליקויים	המתקן נבדק ונמצא תקין	
תאור המתקן	מתקן משולב בעל 3 מגדלים	
שם היצרן	לא ידוע

בין המגדלים מורכבים הרכיבים הבאים:	בין מגדל מס' 1 למגדל מס' 2	מנהרה משופעת מטבעות מתכת
	בין מגדל מס' 2 למגדל מס' 3	גשר עץ ישר

מגדל 1
למגדל קיים גגון
המגדל מרובע
גובה המפלט בס"מ מפני הקרקע: 80
אל המגדל מורכבים הרכיבים הבאים:
מגלשה ישרה מפיברגלס
סולם שלבים משופע מעץ
