**שם האתר** צור יגאל שצ"פ כרמל עליון מס 13 כרמל שד הדקלים  
**כתובת האתר** צור יגאל, שד הדקלים  
**שם בודק** אלכסנדר זילברשטיין

2781231 סיכום המבדק

בחינה שנתיית עיקרית בהתאם לדרישות  
 התקן ת"י 1498 "משחקי מתקנים" –  
 בחלקים המפורטים להלן: מהדורה ישנה  
 (נוהל פנימי SOP-06) ת"י 1498 חלק 1  
 שנת 2000 סעיפים 4, 5, 8. חלק 2 שנת  
 1997 כולל ג"ת שנת 2000 ושנת 2001,  
 סעיפים 5-6, 8-11. חלק 4 שנת 1994  
 כולל ג"ת שנת 2000 ושנת 2001 סעיפים  
 4.2, 4.3, 5, טבלה 2. חלק 5 שנת 1994  
 כולל ג"ת שנת 1998 ושנת 2000 סעיפים  
 4, 5.

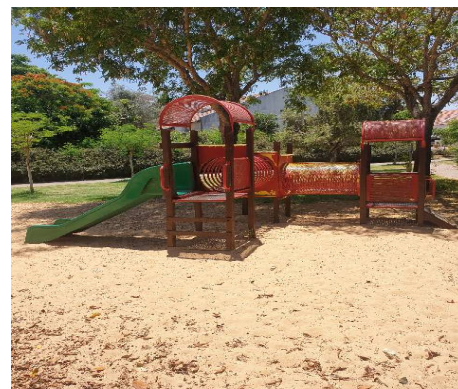
8488331		נתוני הבדיקה	
		שם שאלון/ברקוד	מזהה
		מתקן משולב 1	2781160
פירוט הבדיקה			
הערה	תשובה	שאלה	
	בעל 3 מגדלים	שם המתקן: משולב	
	מהדורה ישנה	בחינה שנתית עיקרית בהתאם לדרישות התקן ת"י 1498	
	לא ידוע	יצרן המתקן:	
	לבני כל הגילאים	גיל המשתמשים:	
	חול	כיסוי שטח:	
	מתאים לדרישת התקן	סיכום:	
מנהרת זחילה מפח מחורר	2-1	תאור רכיבים בין המגדלים:	
מנהרת זחילה מטבעות מתכת	3-2		
50	גובה נפילה, ס"מ:	1 מגדל	
	קיים גגון		
	ללא רכיבים		
60	גובה נפילה, ס"מ:	2 מגדל	
	לא קיים גגון		
	ללא רכיבים		
110	גובה נפילה, ס"מ:	3 מגדל	
	קיים גגון		
מגלשה ישרה מפברגלס	רכיבים המגדל:

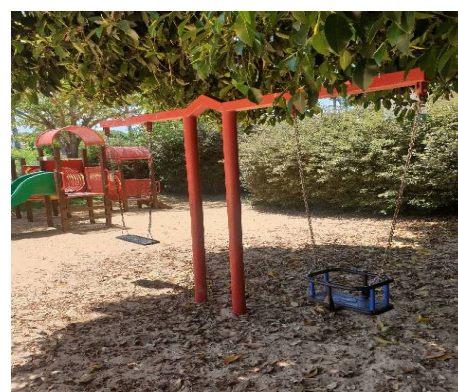
8488334	<b>נתוני הבדיקה</b>	
	מזהה	שם שאלון/ברקוד
	2781176	מתקן 2
	<b>פירוט הבדיקה</b>	
	שאלה	תשובה
	שם המתקן	חצובת נדנדה עם 2 מושבים עריסה מושב שטוח
	בחינה שנתיית עיקרית בהתאם לדרישות התקן ת"י 1498	מהדורה ישנה
	יצרן המתקן:	לא ידוע
	גיל המשתמשים:	לבני כל הגילאים
	כיסוי שטח:	חול
	סיכום:	מתאים לדרישת התקן
