שם האתר	צור יגאל שצ"פ 18 אבני חן רח' נוף הרים ענת אבני חן
כתובת האתר	צור יגאל, פינת אבני חן
שם בודק	אלכסנדר זילברשטיין
חתימת מאשר תעודה

8489113	נתוני הבדיקה
	מזהה שם שאלון/ברקוד
2782680	סיכום המבדק
	פירוט הבדיקה
	שאלה תשובה הערה
	תעודת בדיקה ניתנה על ידי מעבדה מאושרת על פי סעיף 12(א) לחוק התקנים, התשי"ג-1953.
	מספר דף עבודה: 170
	שם המזמין: א.ד מתקני משחק בע"מ
	תאריך בדיקה: 27/05/2021
	תאריך הוצאת תעודה: 27/05/2021
	כמות המתקנים שנבדקו באתר: 4
	מהות הבדיקה: בחינה שנתיית עיקרית בהתאם לדרישות התקן ת"י 1498 "משחקי מתקנים" – בחלקם המפורטים להלן: מהדורה ישנה (נוהל פנימי SOP-06) ת"י 1498 חלק 1 שנת 2000 סעיפים 4, 5, 8. חלק 2 שנת 1997 כולל ג"ת שנת 2000 ושנת 2001, סעיפים 5-6, 8-11. חלק 4 שנת 1994 כולל ג"ת שנת 2000 ושנת 2001 סעיפים 4.2, 4.3, 5, טבלה 2. חלק 5 שנת 1994 כולל ג"ת שנת 1998 ושנת 2000 סעיפים 4, 5.
	סיכום הבדיקה: המתקנים הנ"ל __ מתאימים __ לדרישת ת"י 1498 בסעיפים מפורטים במהות הבדיקה.

בחינה שנתית עיקרית בהתאם לדרישות התקן ת"י 1498 מהדורה ישנה

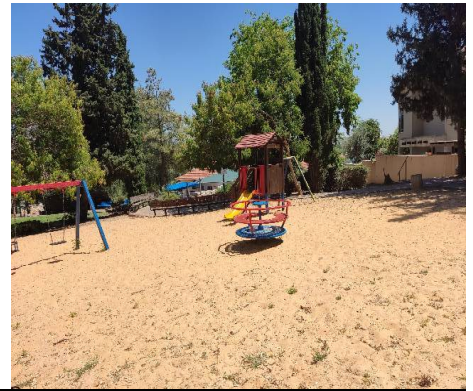
נתוני תמונה

כיסוי השטח באתר במתקנים בוצע
באמצעות חול

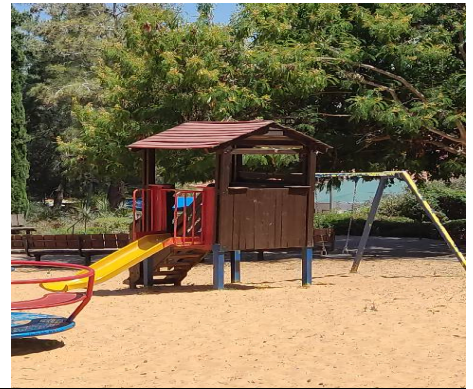
נתוני תמונה

מזהה שם שאלון/ברקוד
2782609 מתקן משולב 1

שאלה תשובה הערה
שם המתקן: משולב בעל מגדל 1

יצרן המתקן:	לא ידוע
גיל המשתמשים:	לבני כל הגילאים
כיסוי שטח:	חול
סיכום:	מתאים לדרישת התקן
מגדל 1	גובה נפילה, ס"מ: 110
	קיים גגון
	רכיבים המגדל:
	חצובות נדנדה מגלשה ישרה מדרגות עץ

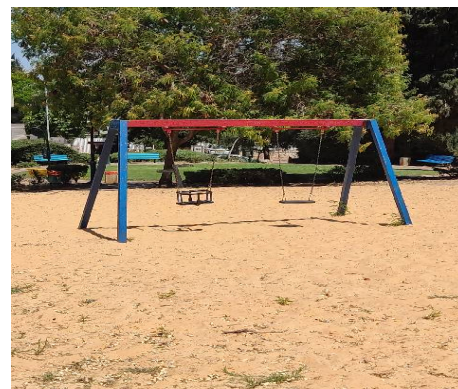
נתוני תמונה

מזהה	שם שאלון/ברקוד
2782624	מתקן 1

שאלה	תשובה	הערה
שם המתקן	חצובת נדנדה עם	מושב שטוח מושב עריסה
בחינה שנתית עיקרית בהתאם לדרישות התקן ת"י 1498	מהדורה ישנה	
יצרן המתקן:	לא ידוע	
גיל המשתמשים:	לבני כל הגילאים	
כיסוי שטח:	חול	
סיכום:	מתאים לדרישת התקן

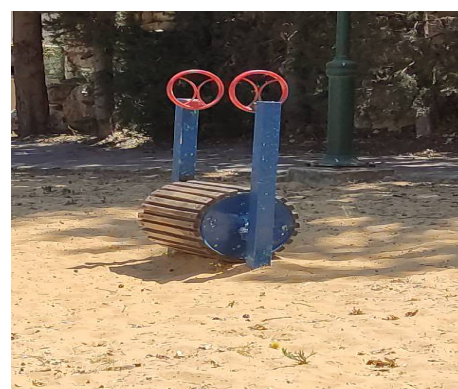
נתוני תמונה

2782625 מתקן 2

שאלה	תשובה	הערה
שם המתקן	גלגל רץ	
בחינה שנתי עיקרית בהתאם לדרישות התקן ת"י 1498	מהדורה ישנה	
יצרן המתקן:	לא ידוע	
גיל המשתמשים:	לבני כל הגילאים	
כיסוי שטח:	חול	
סיכום:	מתאים לדרישת התקן

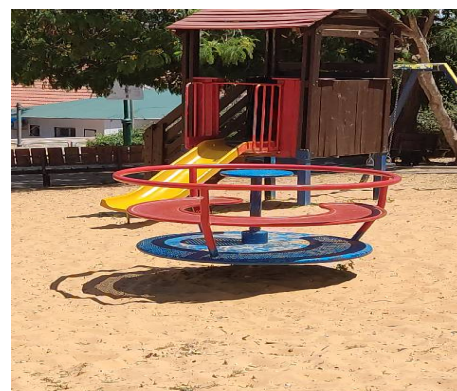
נתוני תמונה

8489117		נתוני הבדיקה	
מזהה	שם שאלון/ברקוד		
2782626	מתקן 3		
פירוט הבדיקה			
שאלה	תשובה	הערה	
שם המתקן	קרוסלה עגולה ממתכת		
בחינה שנתית עיקרית בהתאם לדרישות התקן ת"י 1498	מהדורה ישנה		
יצרן המתקן:	לא ידוע		
גיל המשתמשים:	לבני כל הגילאים		
כיסוי שטח:	חול		
סיכום:	מתאים לדרישת התקן
