דוח בדיקה מס' 67/39178

שם האתר וכתובתו: גן ציבורי מס' 5 החורשה "שלב ד" רח' גלבוע / גלעד / דן, כוכב יאר
 כמות המתקנים - 2 כמפורט בהמשך הדוח.
 בדיקה של מתקני משחקים לילדים מתוצרת לא ידועה (מספרם 1-2 כמפורט בתיאור המתקנים)
 חלקם מסומנים בתווית סימון של --- (מספרם --- כמפורט בתיאור המתקנים)

בדיקה חלקית בהתאם לדרישות התקן ת"י 1498 "מתקני משחקים" – בחלקים המפורטים להלן:
 חלק מס' 1 משנת 2000 סעיפים 8.4, 8.3, 8.1, 5.2, 5.1, סעיפים 2000 ומשנת 2000 סעיפים 8.7.3, 8.7.2, 8.4, 8.3, 8.1, 5.2, 5.1, סעיפים 2001 ומשנת 2000 סעיפים 4.2, טבלה 2 וסעיף 5.
 חלק מס' 4 משנת 1994 כולל ג"ת משנת 2000 ומשנת 2001 סעיפים 4.2, טבלה 2 וסעיף 5.
 חלק מס' 5 משנת 1994 כולל ג"ת משנת 1998 ומשנת 2000 סעיף 4, תת סעיפים 4.1.3, 4.1.4, 4.2.2, 4.3 וסעיף 5, תת סעיפים 5.1.1, 5.1.2, 5.1.4.

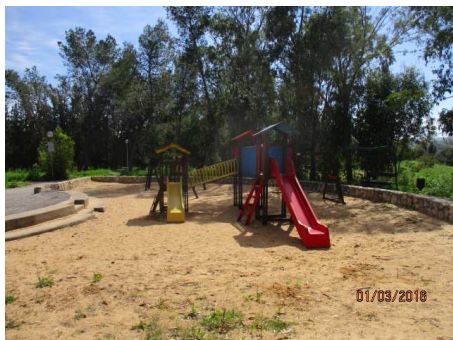
שטח כיסוי: חול

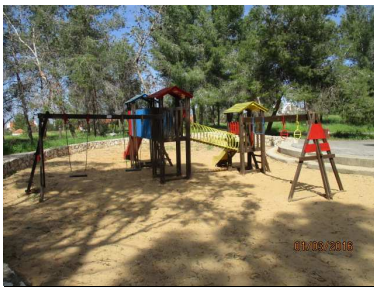
מתקן מסי 1- מתקן משולב מעץ בעל 3 מגדלים

מתקן עשוי מעץ, משטחי ההליכה מותקנים על 4 רגלים מעץ, המעוגנות לקרקע.

למגדל קיים גגון משופע מעץ, מפלס **מרובע** בגובה של **35 ס"מ** מפני הקרקע.

1. מגלשה ישרה מפברגלס (צהובה)
2. מתקן חצובת נדנדה עם טבעות מתכת ו - U למתח.
3. סולם טיפוס משופע מעץ

למגדל קיים גגון משופע מעץ, מפלס **מרובע**, בגובה של **135 ס"מ** מפני הקרקע.

1. חצובת נדנדה מעץ עם 2 מושבים שטוחים מגומי

1. מגלשה ישרה מפברגלס (אדומה)
2. סולם טיפוס משופע מעץ

בין מגדל **מס' 1** למגדל **מס' 2** מורכב: מנהרת זחילה מטבעות מתכת
בין מגדל **מס' 2** למגדל **מס' 3** מורכב: גשר מעבר מעץ

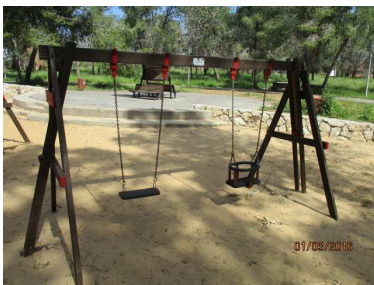
מתקן מסי 2 - מתקן חצובת נדנדה

בנוי על חצובה ממתכת המעוגנת לקרקע מותקנות שתי נדנדות האחת מושב עריסה מגומי והשני מושב שטוח מעץ. המושבים תלויים על שרשראות ומחוברים לקורה האופקית ע"י מערכת מיסוב.
