GABI SHOEF LTD. - N.D.T. and Quality Control

דוח בדיקה מס' 67/39172 T

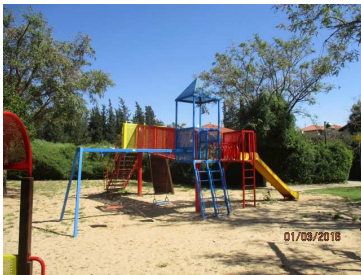
מתקן מסי 1- מתקן משולב מעץ בעל 3 מגדלים

מתקן עשוי מעץ, משטחי ההליכה מותקנים על 4 רגלים מעץ, המעוגנות לקרקע.

למגדל קיים גגון משופע מעץ, מפלס **מרובע** בגובה של **156 ס"מ** מפני הקרקע.

1. סולם טיפוס אנכי מעץ
2. מגלשה ישרה מפיברגלס

למגדל קיים גגון משופע מעץ, מפלס **מרובע**, בגובה של **161 ס"מ** מפני הקרקע.

1. סולם טיפוס כפול ממתכת
2. חצובת מתכת 2 מושבים 1- שטוח מגומי ו-2 מושבי עץ שטוחים

למגדל קיים גגון משופע מעץ, מפלס **מרובע**, בגובה של **200 ס"מ** מפני הקרקע.

1. רשת כבלים שתי וערב
2. גרם מדרגות מעץ
3. קיר טיפוס אינדיאני מעץ עם שרשרת עזר

בין מגדל **מס' 1** למגדל **מס' 2** מורכב: מנהרת זחילה מפח מחורר
בין מגדל **מס' 2** למגדל **מס' 3** מורכב: גשר מעבר מפח מחורר ומשטח זחילה מעץ

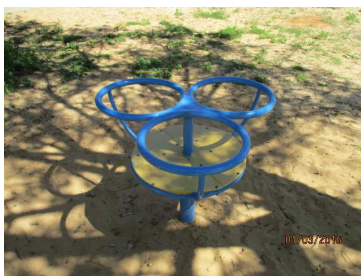
מתקן מסי 2 - מתקן קרוסלה לפעוטות

על ציר מרכזי אנכי המעוגן לקרקע מותקנת קרוסלה לפעוטות המכילה 3 מושבים מפיברגלס המושבים מותקנים גב אל גב ומסביבם מאחזי יד עגול ממתכת בהיקף המתקן

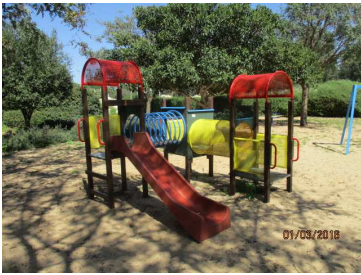
מתקן מסי 3 - מתקן משולב מעץ בעל 3 מגדלים

מתקן עשוי מעץ, משטחי ההליכה מותקנים על 4 רגלים מעץ, המעוגנות לקרקע.

למגדל קיים גגון מעוגל מפח מחורר, מפלס **מרובע** בגובה של **210 ס"מ** מפני הקרקע.

1. מגלשה ישרה מפיברגלס
2. סולם טיפוס אנכי מעץ

למגדל קיים גגון משופע מעץ, מפלס **מרובע**, בגובה של **160 ס"מ** מפני הקרקע.

למגדל קיים גגון מעוגל מפח מחורר, מפלס **מרובע**, בגובה של **150 ס"מ** מפני הקרקע.

- בין מגדל **מס' 1** למגדל **מס' 2** מורכב: מנהרת זחילה מטבעות מתכת
 בין מגדל **מס' 1** למגדל **מס' 2** מורכב: מנהרת זחילה מפח מחורר

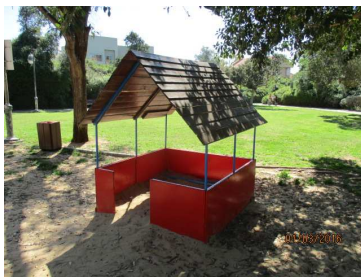
מתקן מסי 4 - מתקן בית בובות

מבנה מעץ המכיל משטח דריכה בגובה פני הקרקע ובצידידיו 3 קירות עם 3 חלונות הצצה (בקיר החזיתי פתח כניסה) בקיר שממול הפתח מותקנים 3 משטחי ישיבה מעץ לכל אורך הקיר

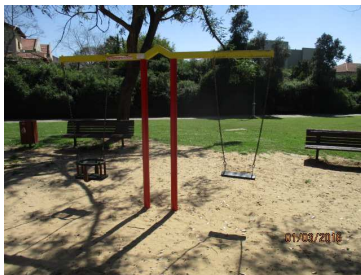
מתקן מסי 5 - מתקן חצובת נדנדה

בנוי על חצובת T ממתכת המעוגנת לקרקע מותקנות שתי נדנדות מושב עריסה ומושב שטוח מגומי. המושבים תלויים על שרשראות ומחבורים לקורה האופקית ע"י מערכת מיסוב.
